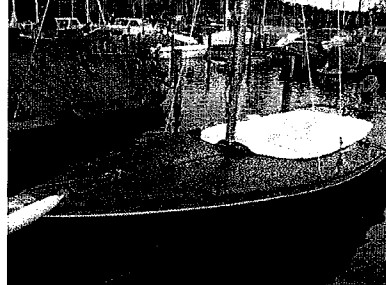
Het heeft me veel uren gekost om hem weer in redelijk goede staat te krijgen. Het dek was namelijk ROOOOOOOOOOOOd zoals ook de romp en bijna al het beslag, stagen.

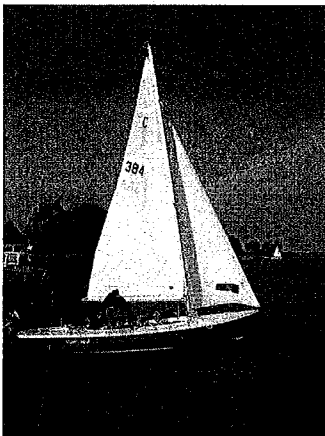
En zie hier het uit resultaat. Van het restauratiewerk zijn geen digitale fotos beschikbaar. Ik zeg altijd maar zo, het eindresultaat telt !!
